ASSEMBLEA COOPERATIVE DI PROGETTAZIONE E INGEGNERIA

LA RIGENERAZIONE URBANA
E LA QUALITÀ DELLA CITTÀ
L'ESPERIENZA DI GNOSIS PROGETTI

14 FEBBRAIO 2020 | NAPOLI

Firenze | Biblioteca Nazionale Centrale – Recupero e restauro del complesso ex Caserma Curtatone e Montanara

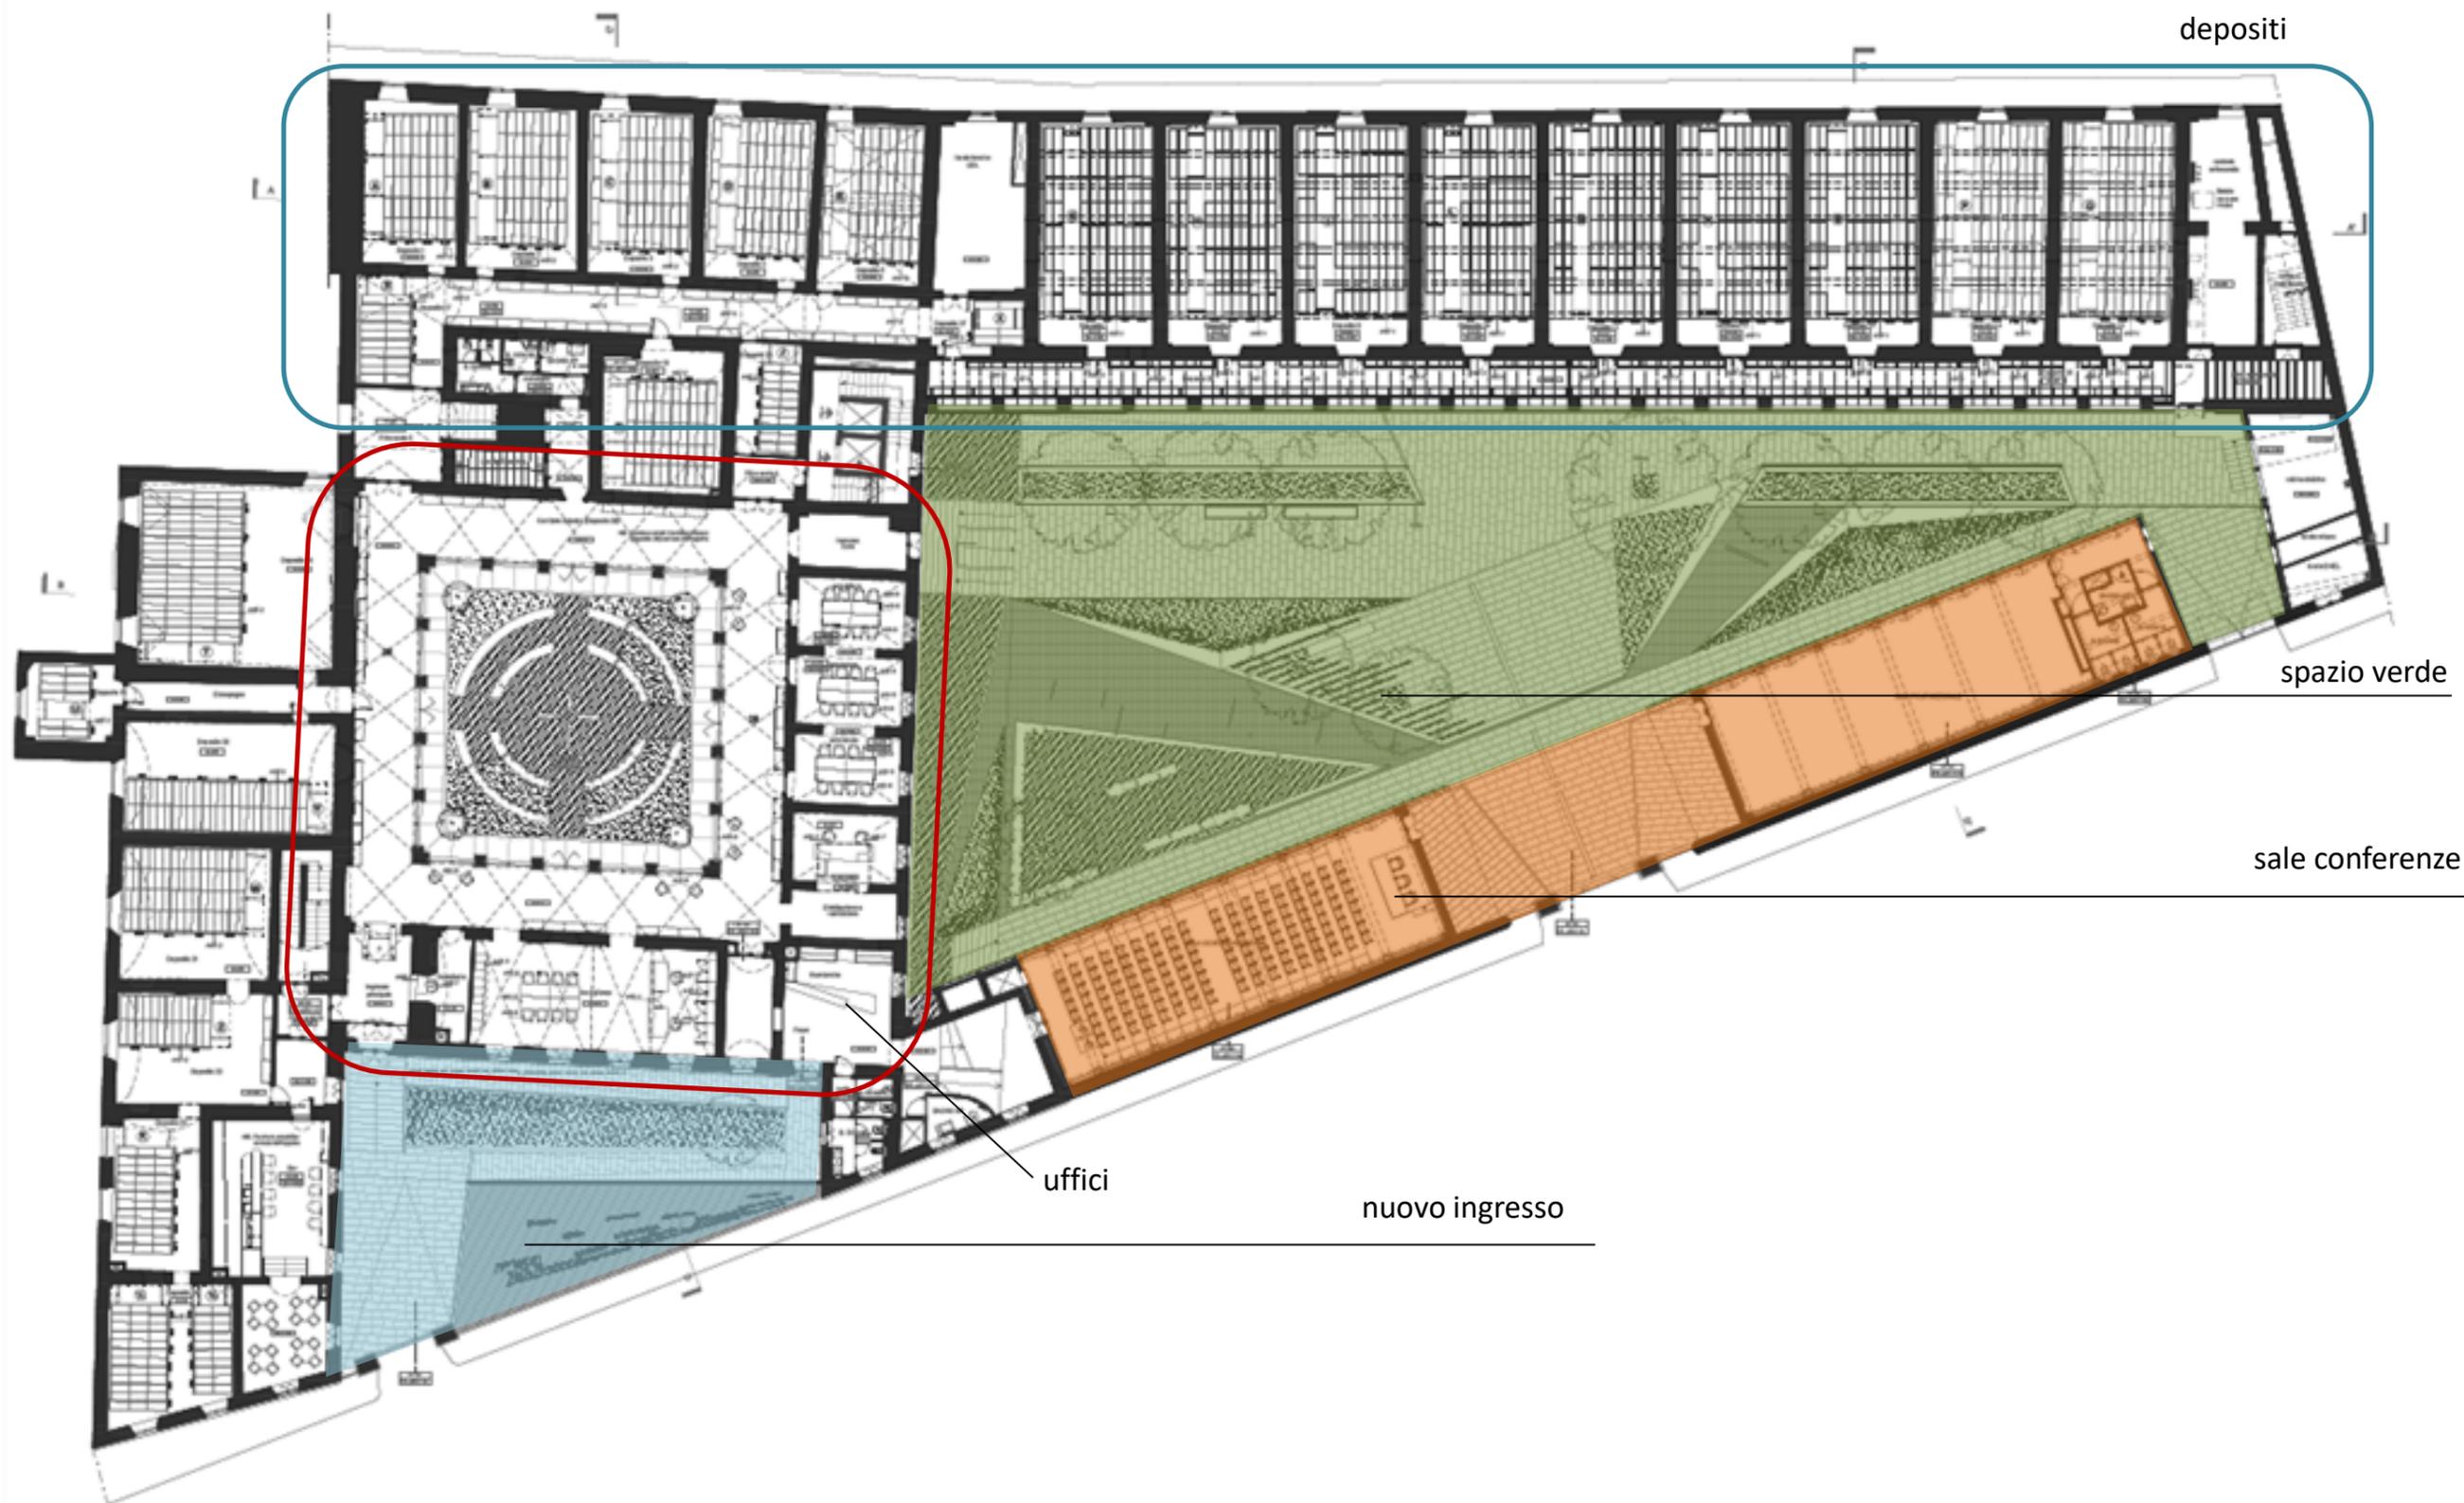
PROGETTO il nuovo ingresso

La nuova rampa di collegamento tra la quota del cortile e quella dell'accesso dal portone principale si sviluppa attorno ad un piano inclinato verde che fa da cerniera al nuovo percorso. Il margine con la strada è ridisegnato da una nuova superficie inclinata: una grande scultura-fontana inclinata: una grande scultura-fontana che racconta al fruitore la nuova destinazione dell'edificio.

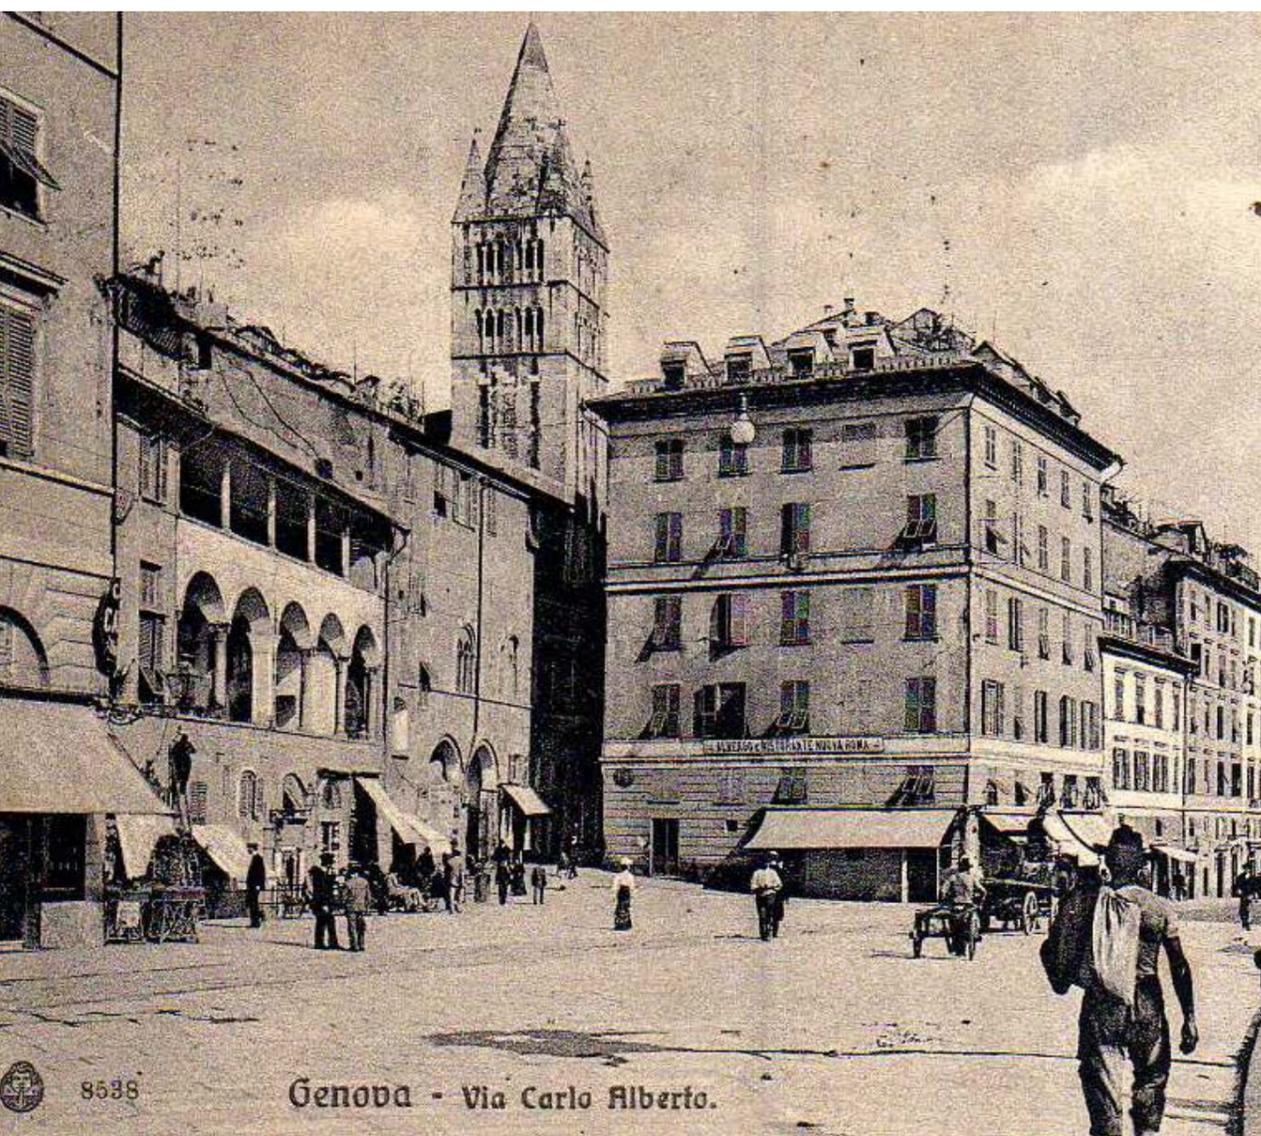
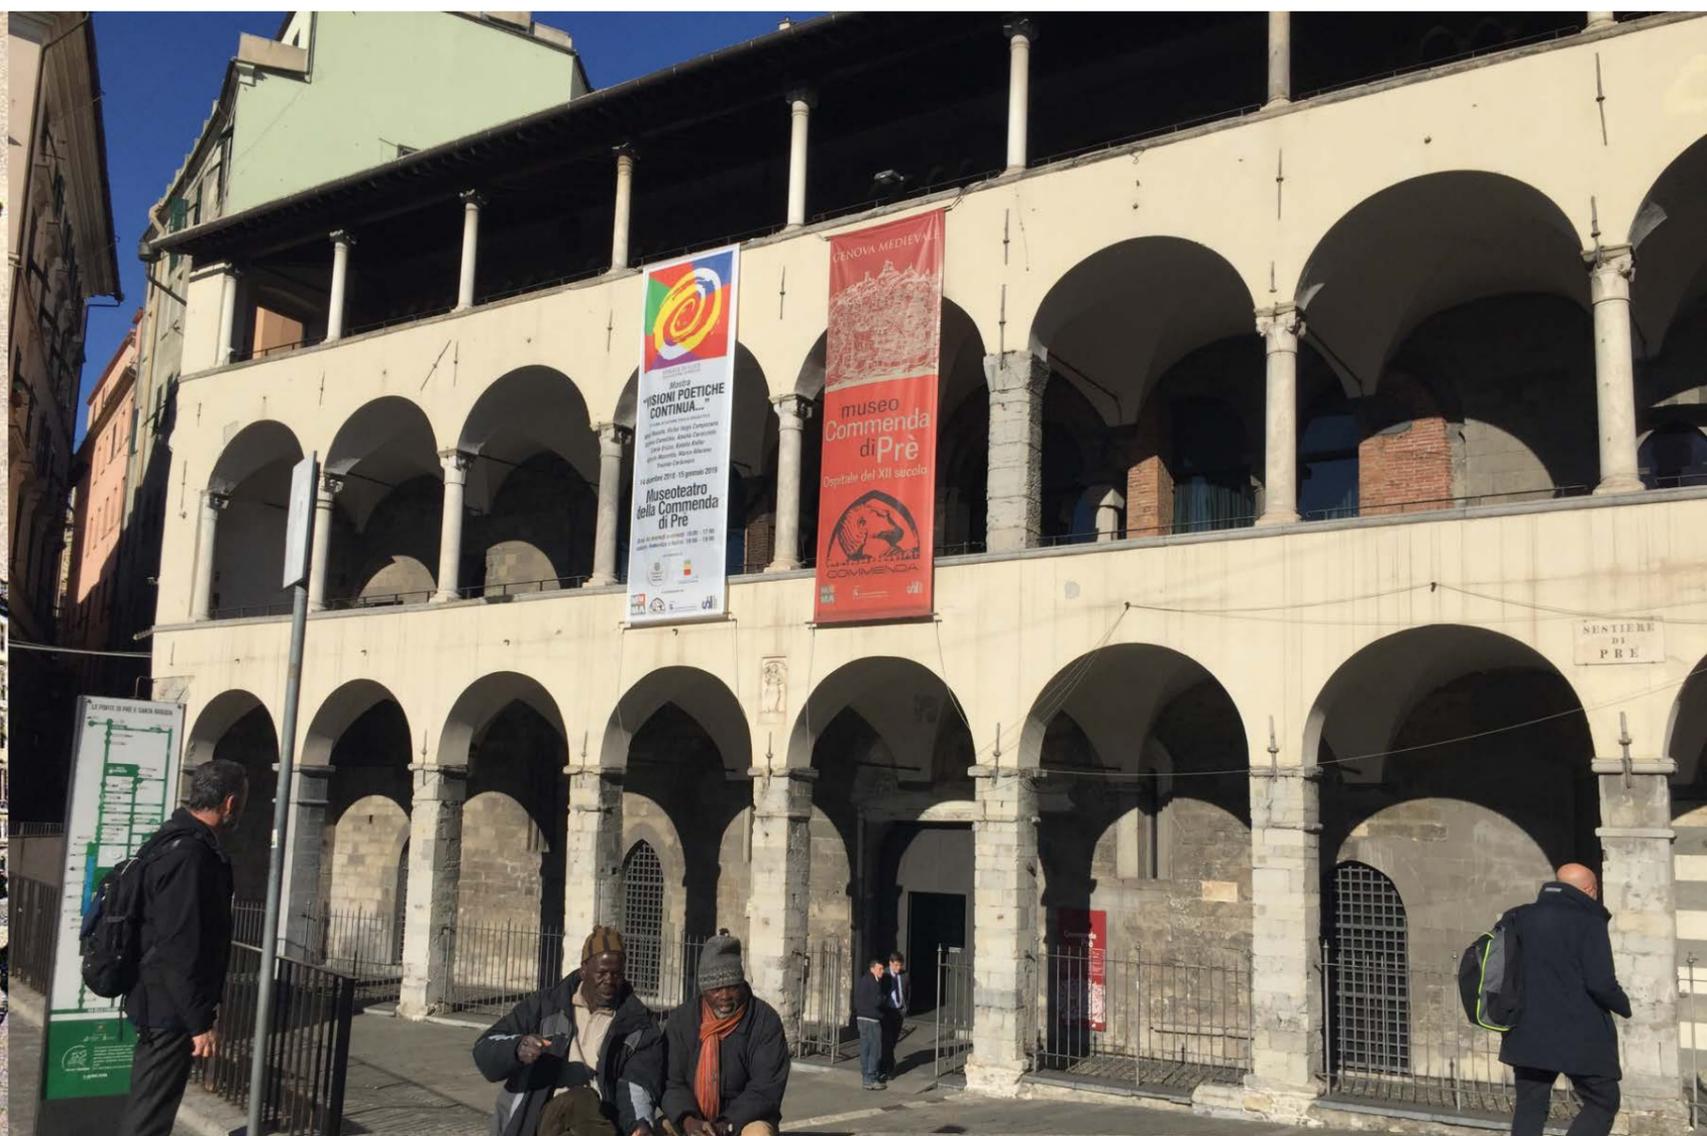
La storia e lo stato attuale

L'edificio si articola su più volumi, il corpo principale di origini più antiche è a pianta rettangolare, composto da tre piani fuori terra. Il piano terra è ribassato di circa 2 m rispetto al livello stradale (Via Gramsci).

Il fronte principale, il cui aspetto ha subito numerose trasformazioni nel corso dei secoli, è oggi caratterizzato da loggiati su tutti e tre i piani, nati successivamente al corpo principale retrostante

L'edificio ha struttura portante in muratura di pietra, il tetto, composto da vari corpi, è generalmente a doppia falda con struttura portante lignea.

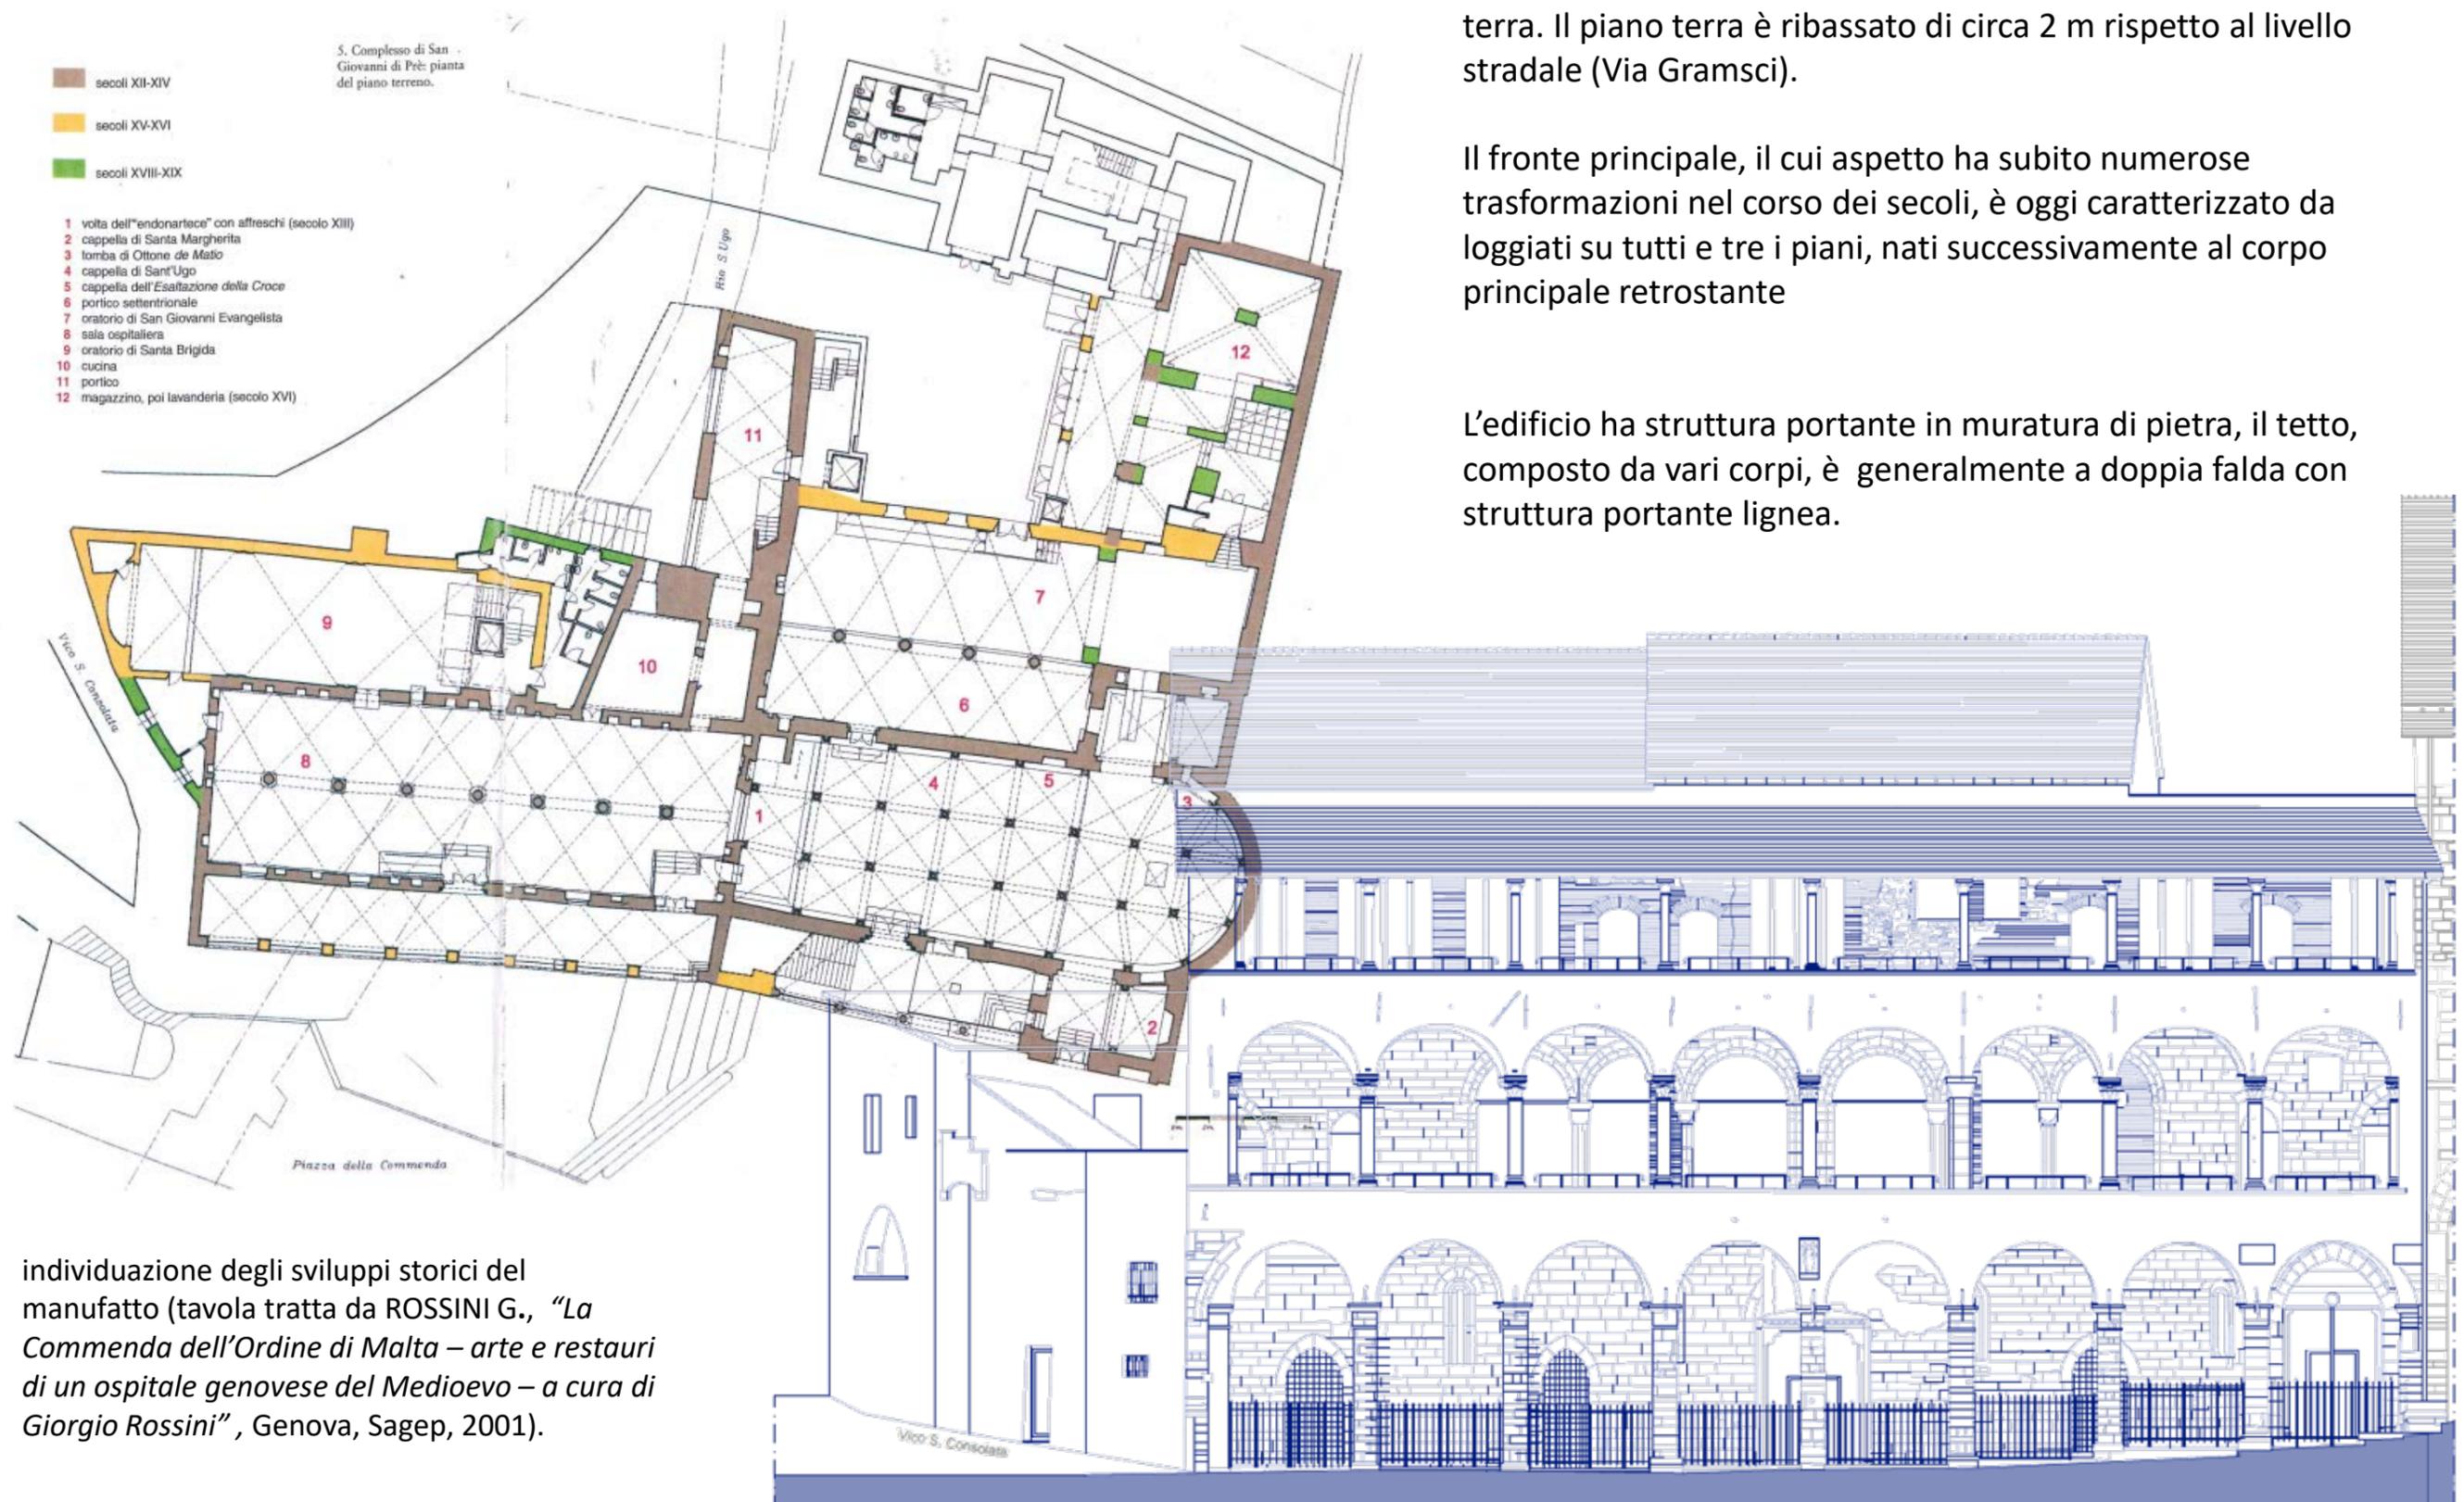
individuazione degli sviluppi storici del manufatto (tavola tratta da ROSSINI G., *“La Commenda dell’Ordine di Malta – arte e restauri di un ospedale genovese del Medioevo – a cura di Giorgio Rossini”*, Genova, Sagep, 2001).

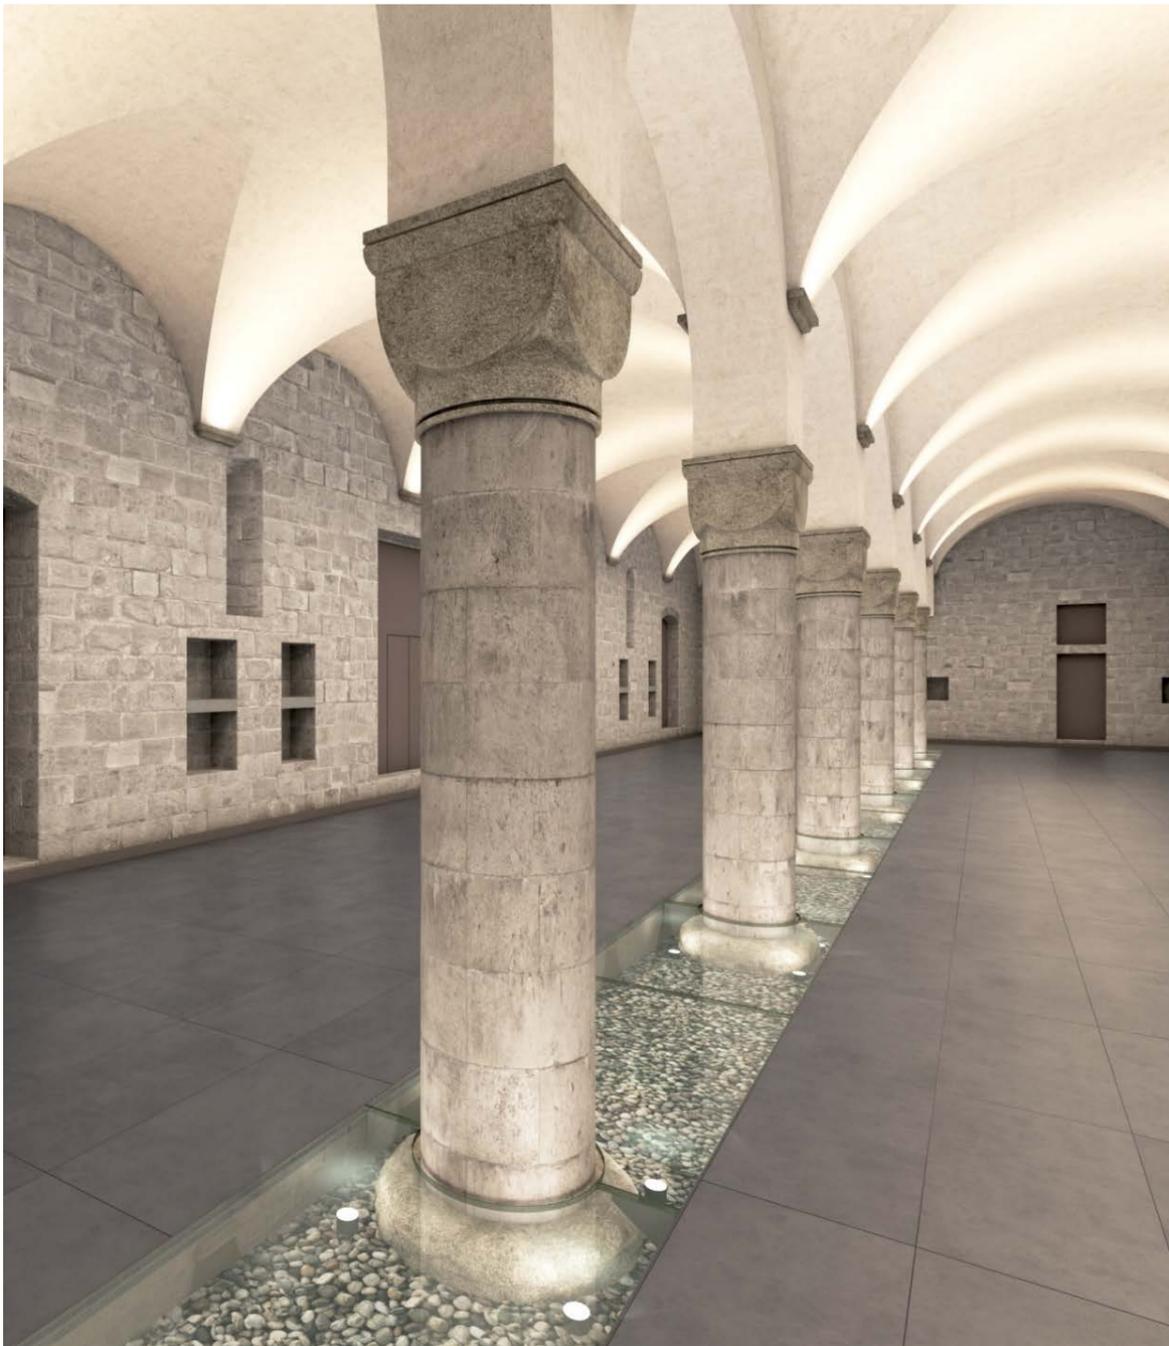
PROGETTO
architettura | pavimento galleggiante

Adeguamento funzionale e interventi di abbattimento barriere architettoniche: **nuove pavimentazioni** e opere edili finalizzate al passaggio degli impianti

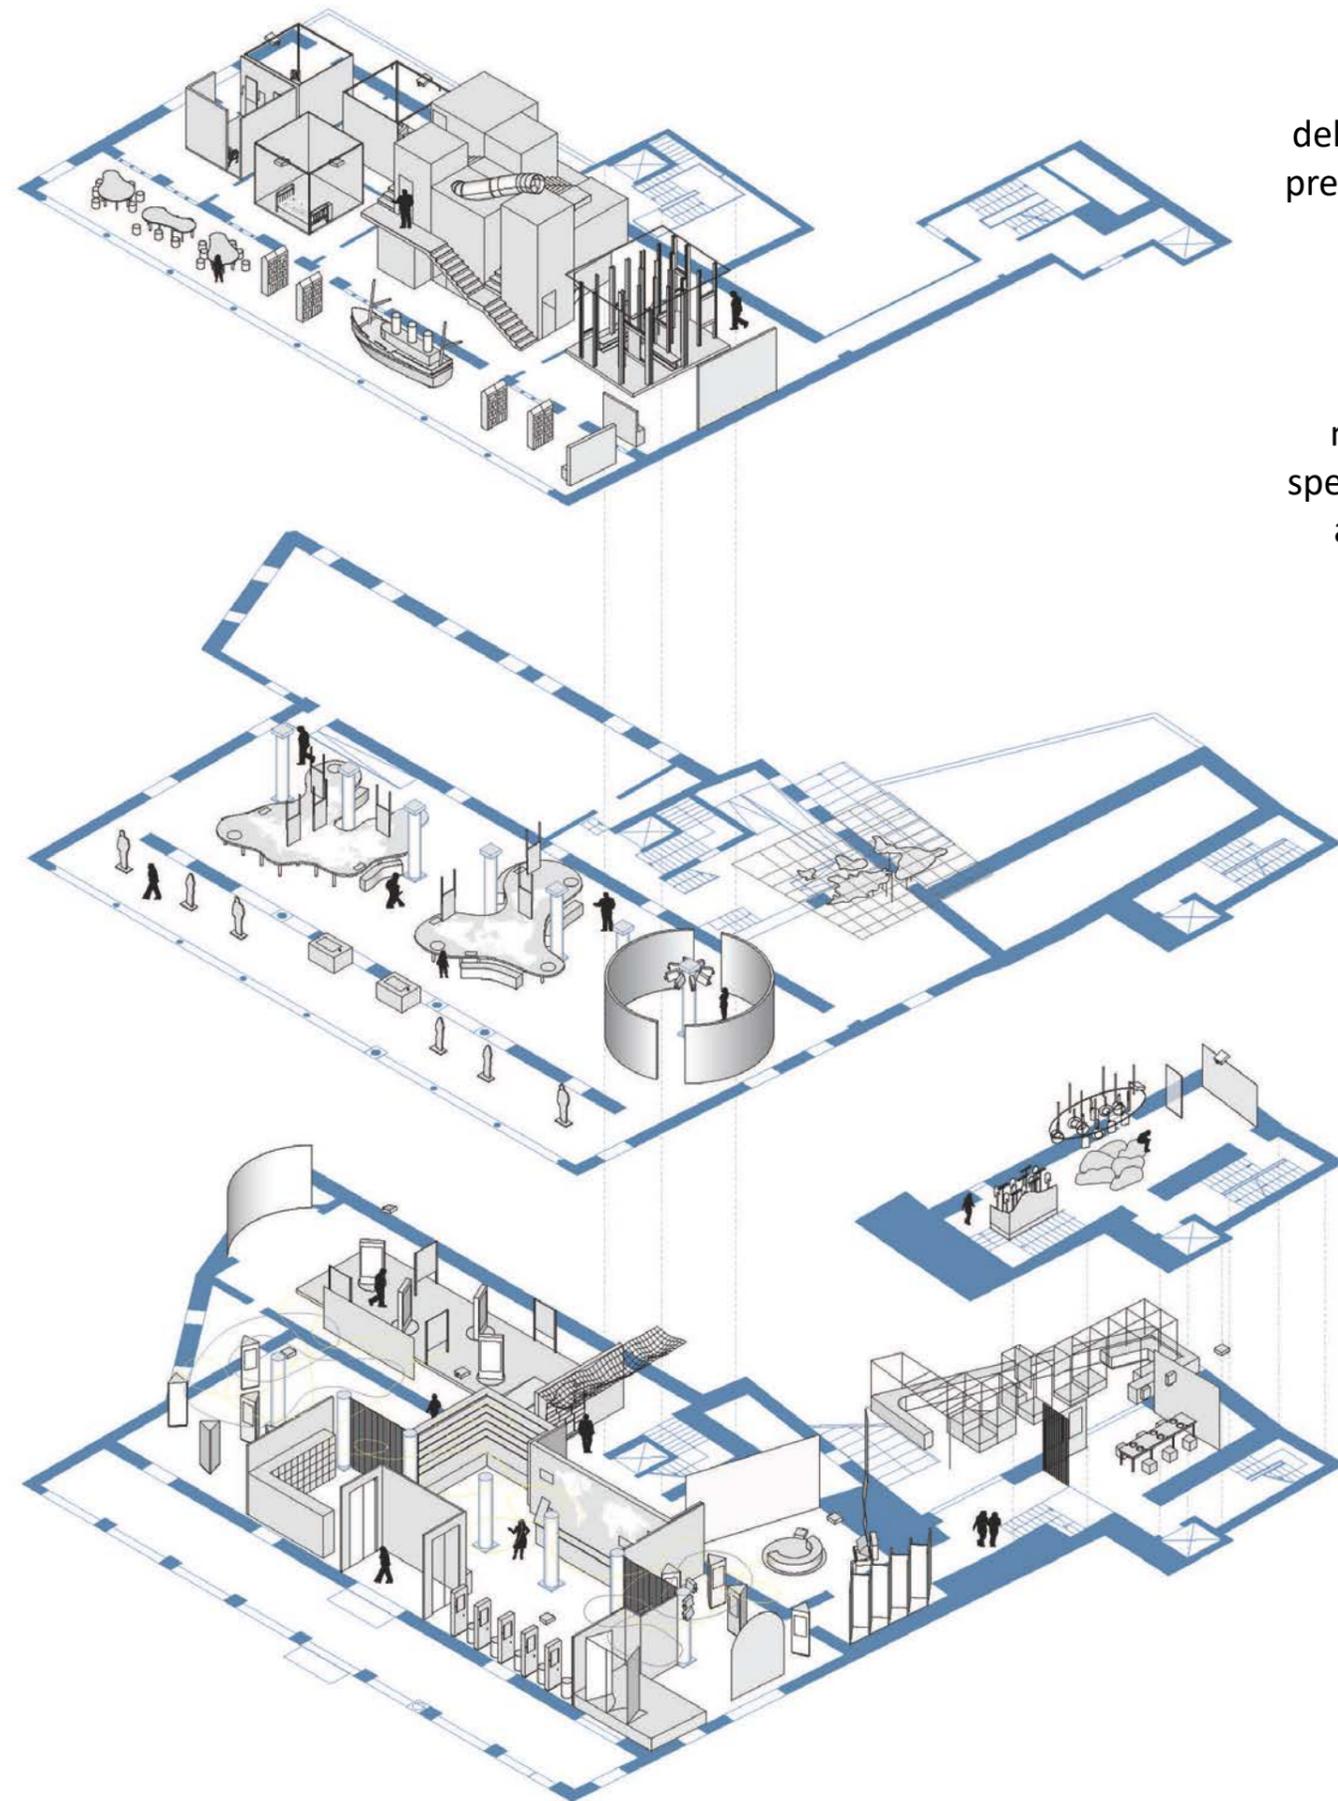
PROGETTO allestimento

Il **concept espositivo** del nuovo Museo dell'emigrazione italiana parte dall'idea di presentare l'esposizione e gli argomenti in esso trattati in **modo attivo**, trasformando il percorso di visita in un'**esperienza immersiva**, multimediale ed interattiva, nella quale sperimentare l'avventura dell'emigrazione attraverso le storie e le situazioni, nella filosofia del **"in his shoes"**.

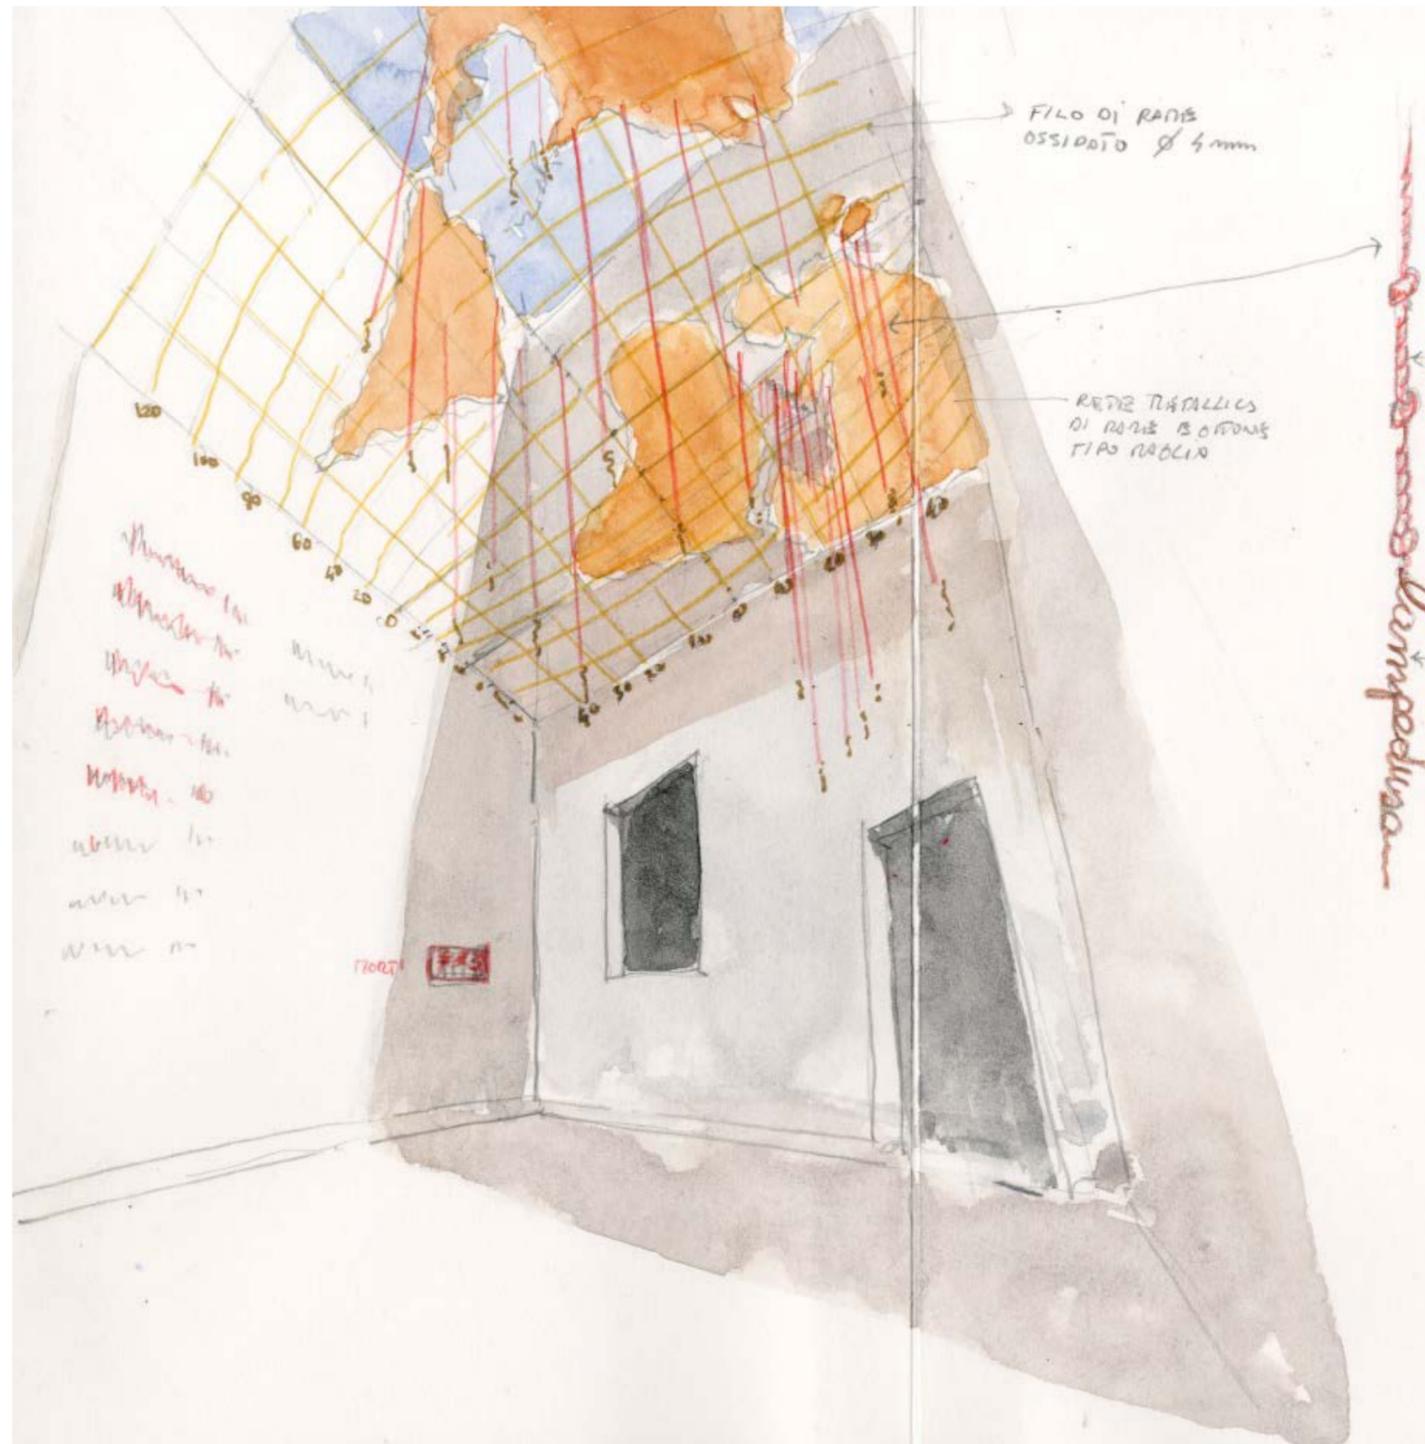
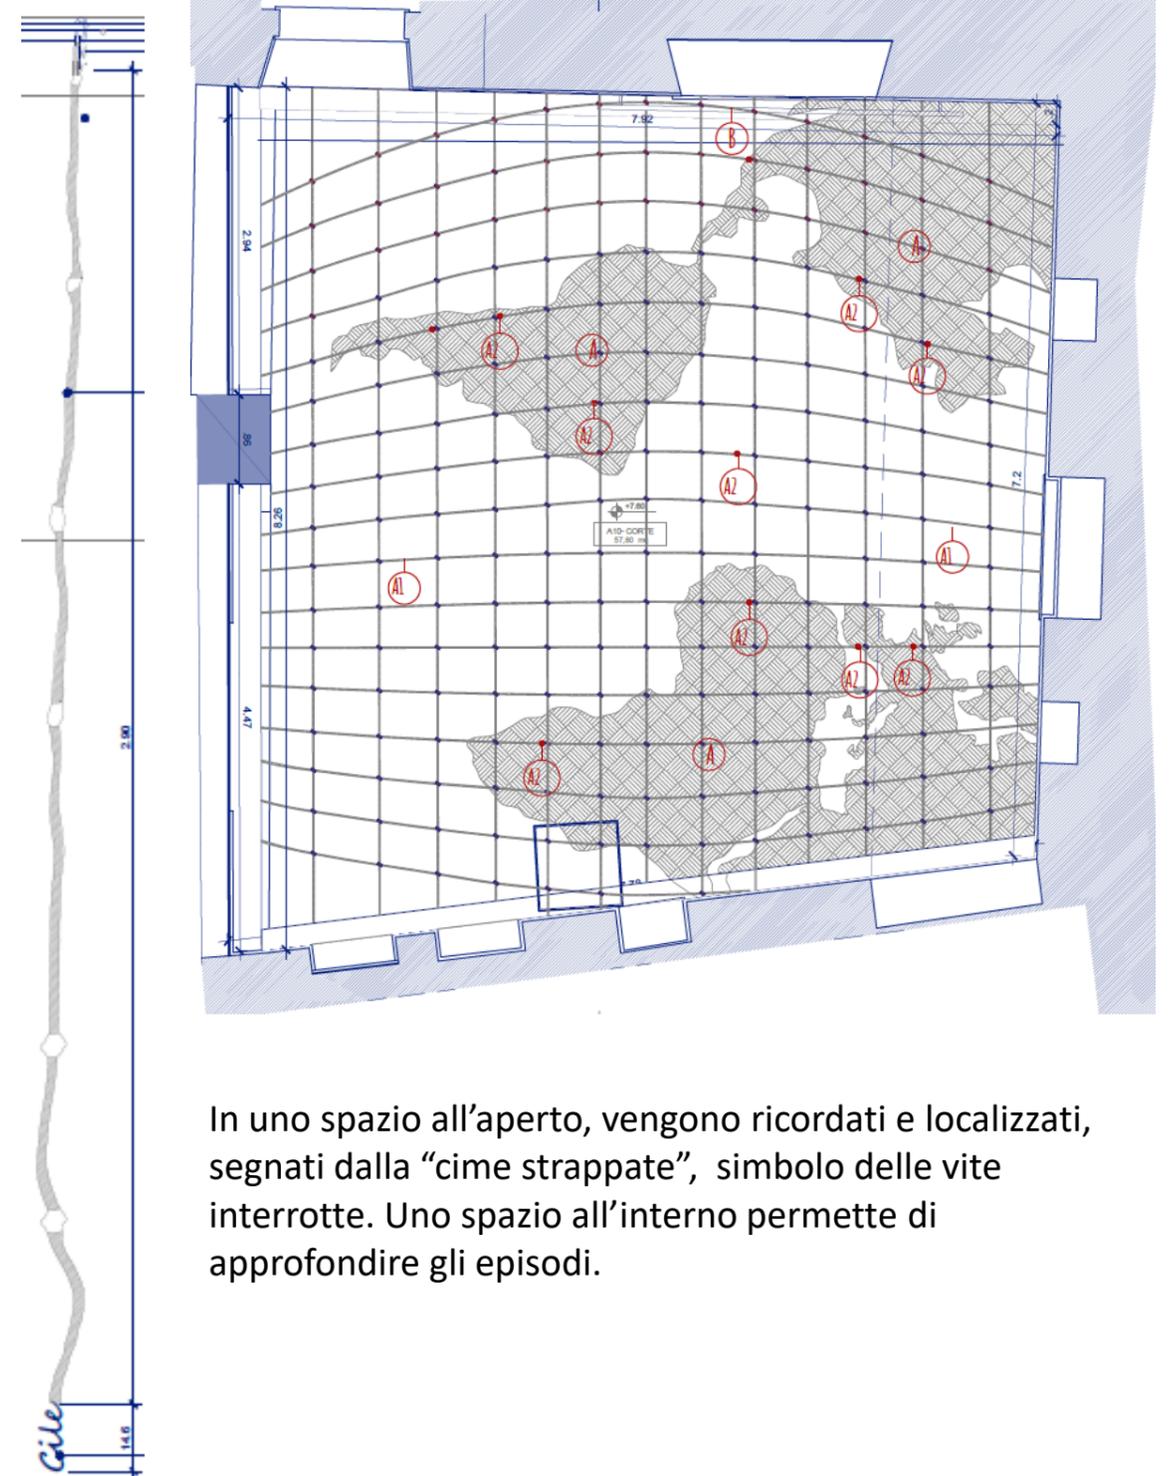
PROGETTO allestimento | memoriale

In uno spazio all'aperto, vengono ricordati e localizzati, segnati dalla "cime strappate", simbolo delle vite interrotte. Uno spazio all'interno permette di approfondire gli episodi.

un grande **planisfero** è **sospeso** a un graticcio ancorato alle pareti perimetrali della piccola corte, che restituisce simbolicamente meridiani e paralleli, identificando le coordinate dei luoghi delle “tragedie”.

A ognuno dei nodi è sospesa una corda rossa con una serie di nodi ed una lunghezza proporzionale al numero di vittime, “pesando” sulla testa del visitatore.
